TRABAJOS PÚBLICOS

En el Trabajo. de Wenatchee.

Veamos lo que hace el Departamento de Obras Públicas

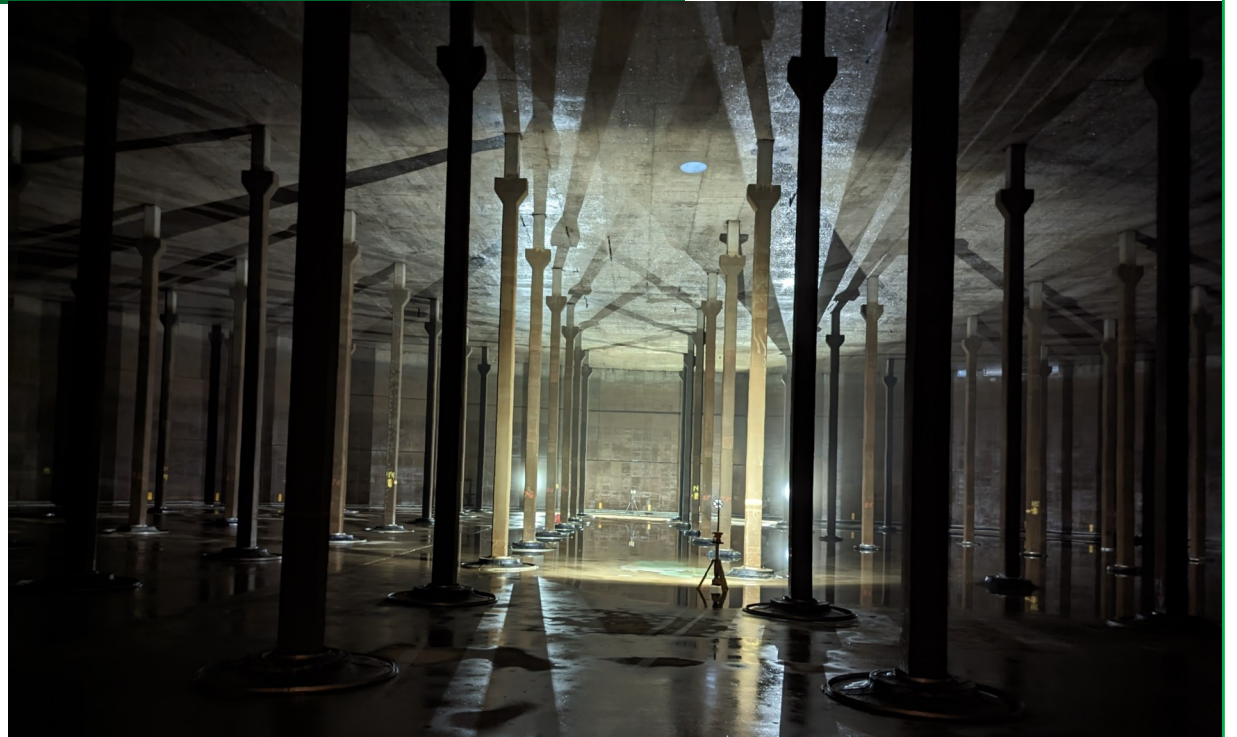
Figura 1: Interior del reservorio de 8 millones de galones, observando algunos de los 109 pilares.

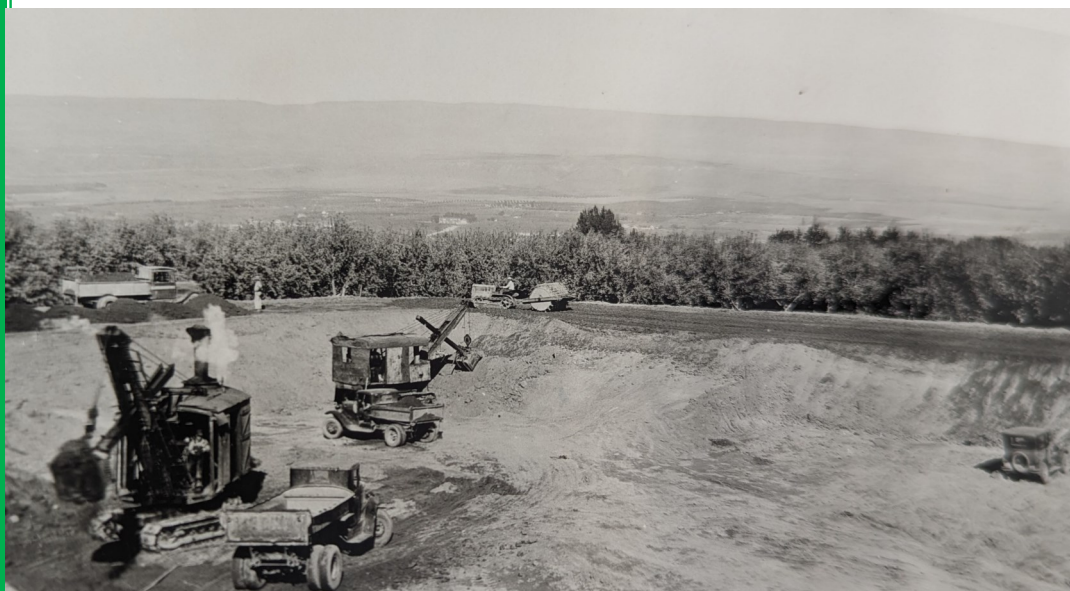
Figura 2: Fotos de la construcción del reservorio de 4 millones en 1931. Usted puede observar los motores de vapor en uso.

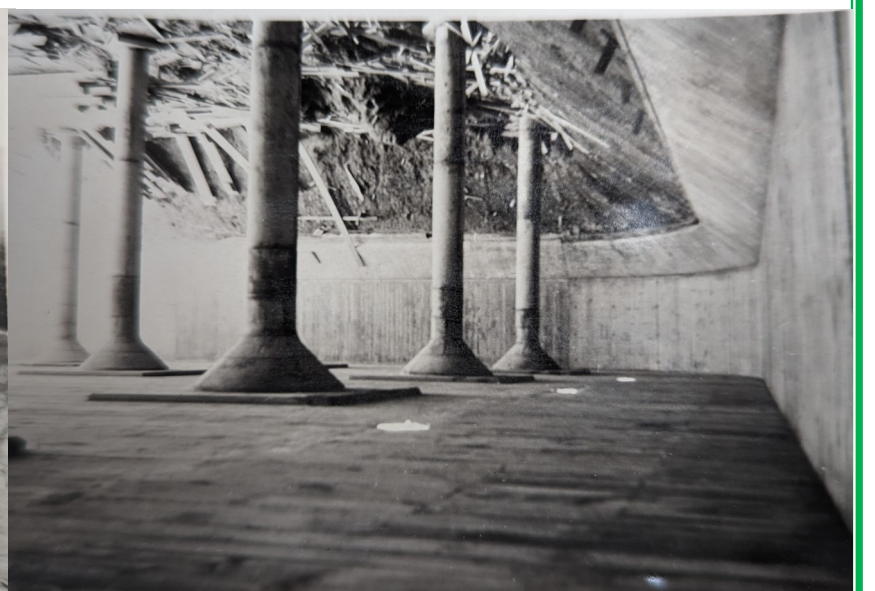
Figura 3: parte interior del reservorio de 4 millones construido en 1931. Estos pilares son similares a los que se pueden apreciar en el reservorio de 8 millones.

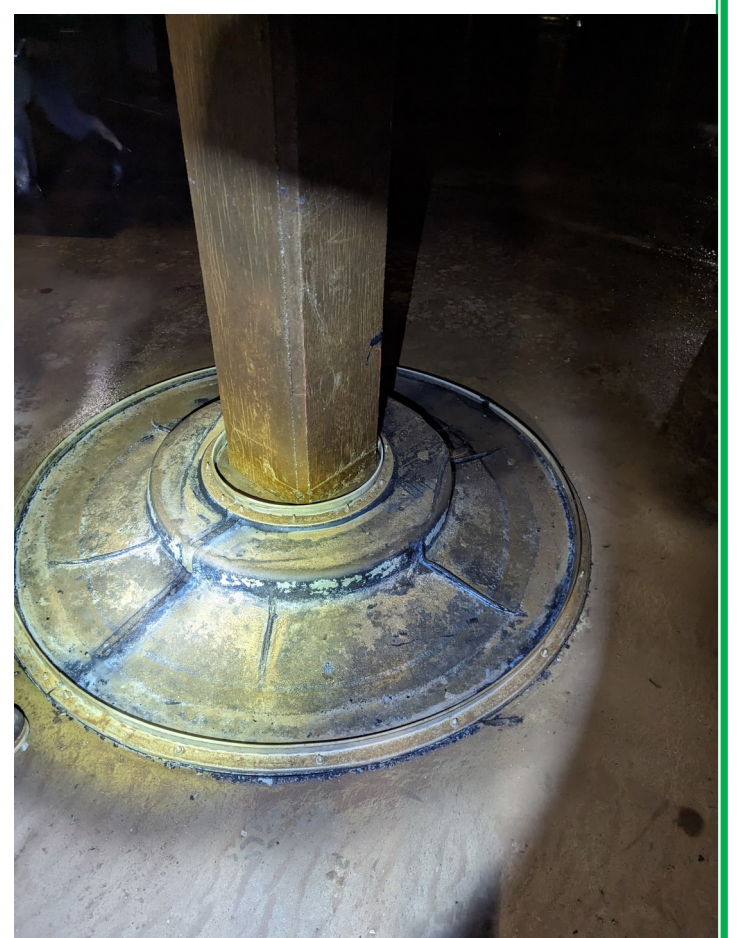
Dentro del reservorio hay 109 pilares que sostienen el techo. En cada pilar y alrededor de cada unión entre la pared del reservorio y el piso, hay un empaque de caucho para prevenir que el agua fugue. El personal de la ciudad y el consultor encontró fallencias en estas uniones debido a la antigüedad de las mismas (70 años y más) y llegaron a la conclusión que la mayoría de las fugas de agua se deben a estas fallas en las uniones. Se hicieron unas reparaciones temporales, pero el reservorio necesita ser llenado lo más pronto posible antes de la primavera y el verano, cuando el consumo de agua estará a su más alto nivel.

Figura 4: Pilar con la unión y las válvulas.

Ahora que hemos diagnosticado el problema, una reparación permanente será determinada y se la realizará en el invierno de 2024-2025.

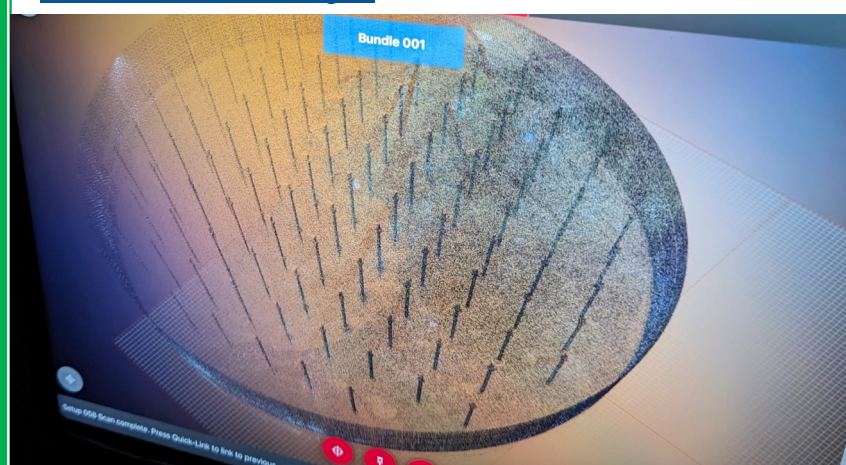
En febrero de este año, el departamento de Agua Potable cerró completamente la línea principal y todas las líneas secundarias del reservorio y mantuvo este bajo observación por varios días. Durante este monitoreo se pudo observar que uno de los tanques tenía una fuga de agua significativa todos los días. Una vez que esto se verificó, se procedió a evacuar y vaciar el tanque de agua para que personal del Departamento y un consultor de ingeniería puedan entrar al tanque y hacer una evaluación y análisis más minuciosos.

Figura 5: Escaneo de la parte interior del reservorio de 8 millones para obtener un diagnóstico más exacto.
